ADAM ŚMIGIELSKI

# Amerykańskie olbrzymy

*Iowa  
New Jersey  
Missouri  
Wisconsin*

Wydawnictwo MAGNUM X  
Warszawa 2000

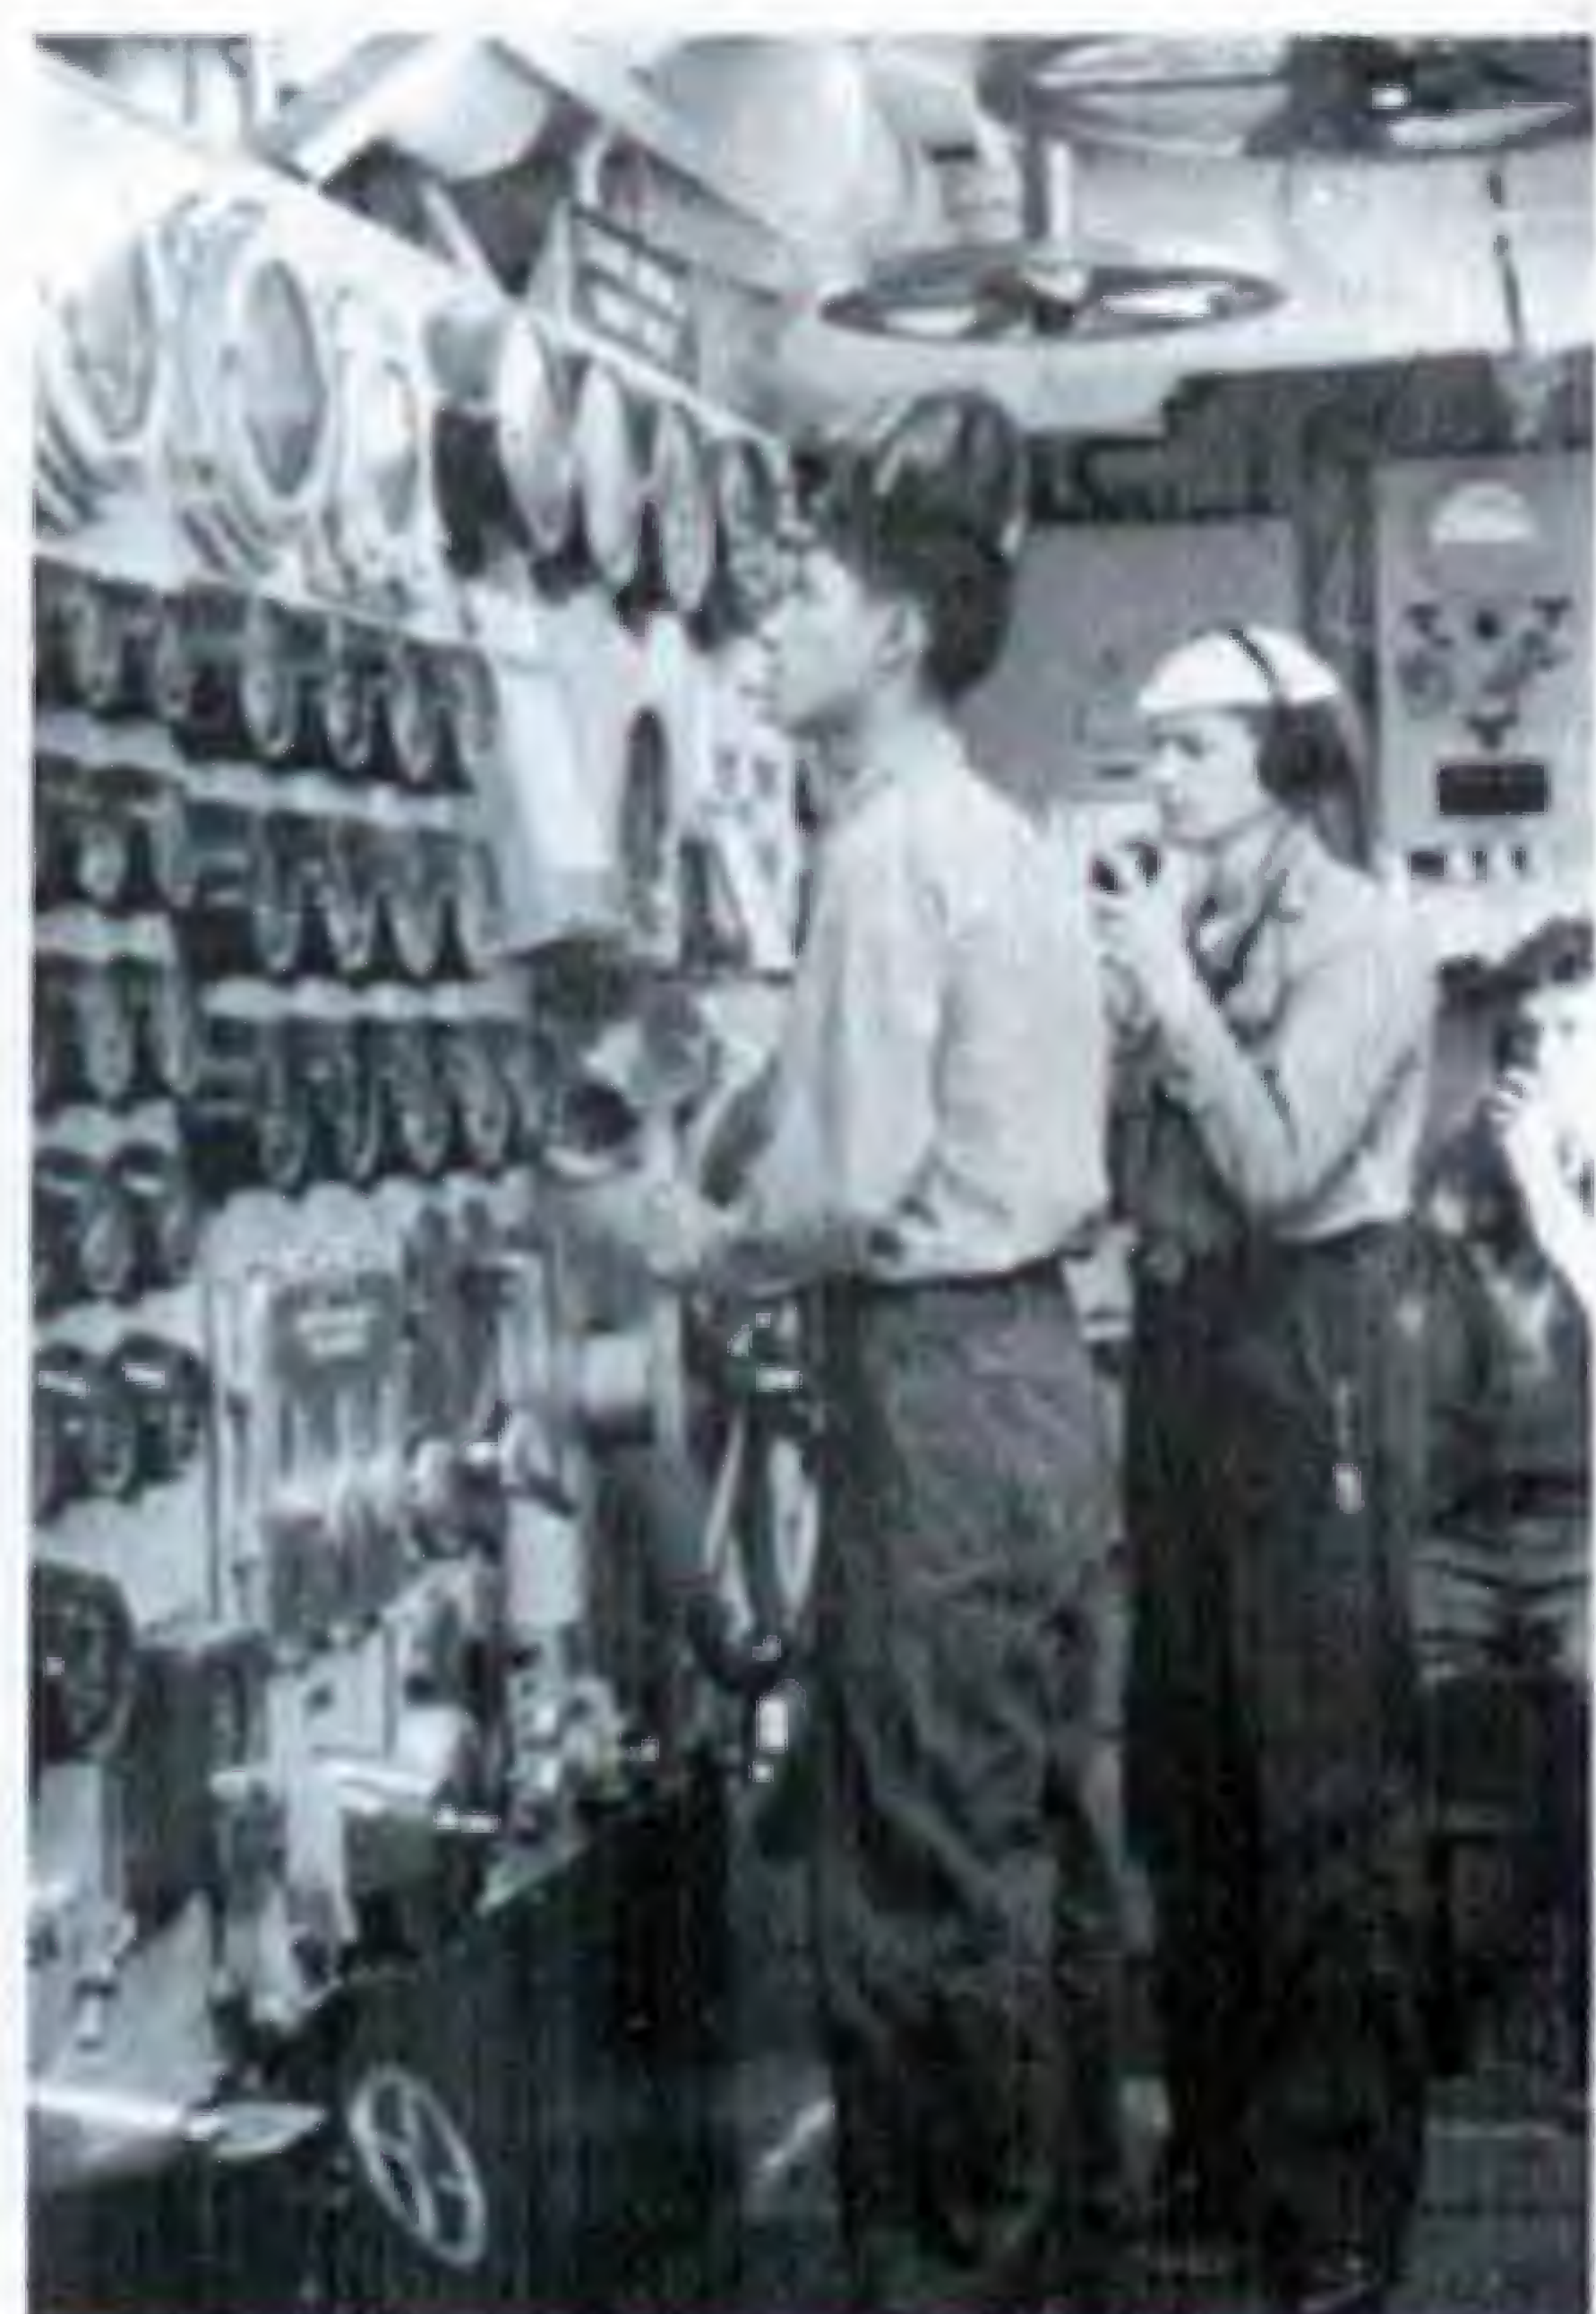
Stanowisko mechanika wachtowego i stanowisko manewrowe jednego z zespołów turbin na pancerniku *New Jersey* w 1944 r.

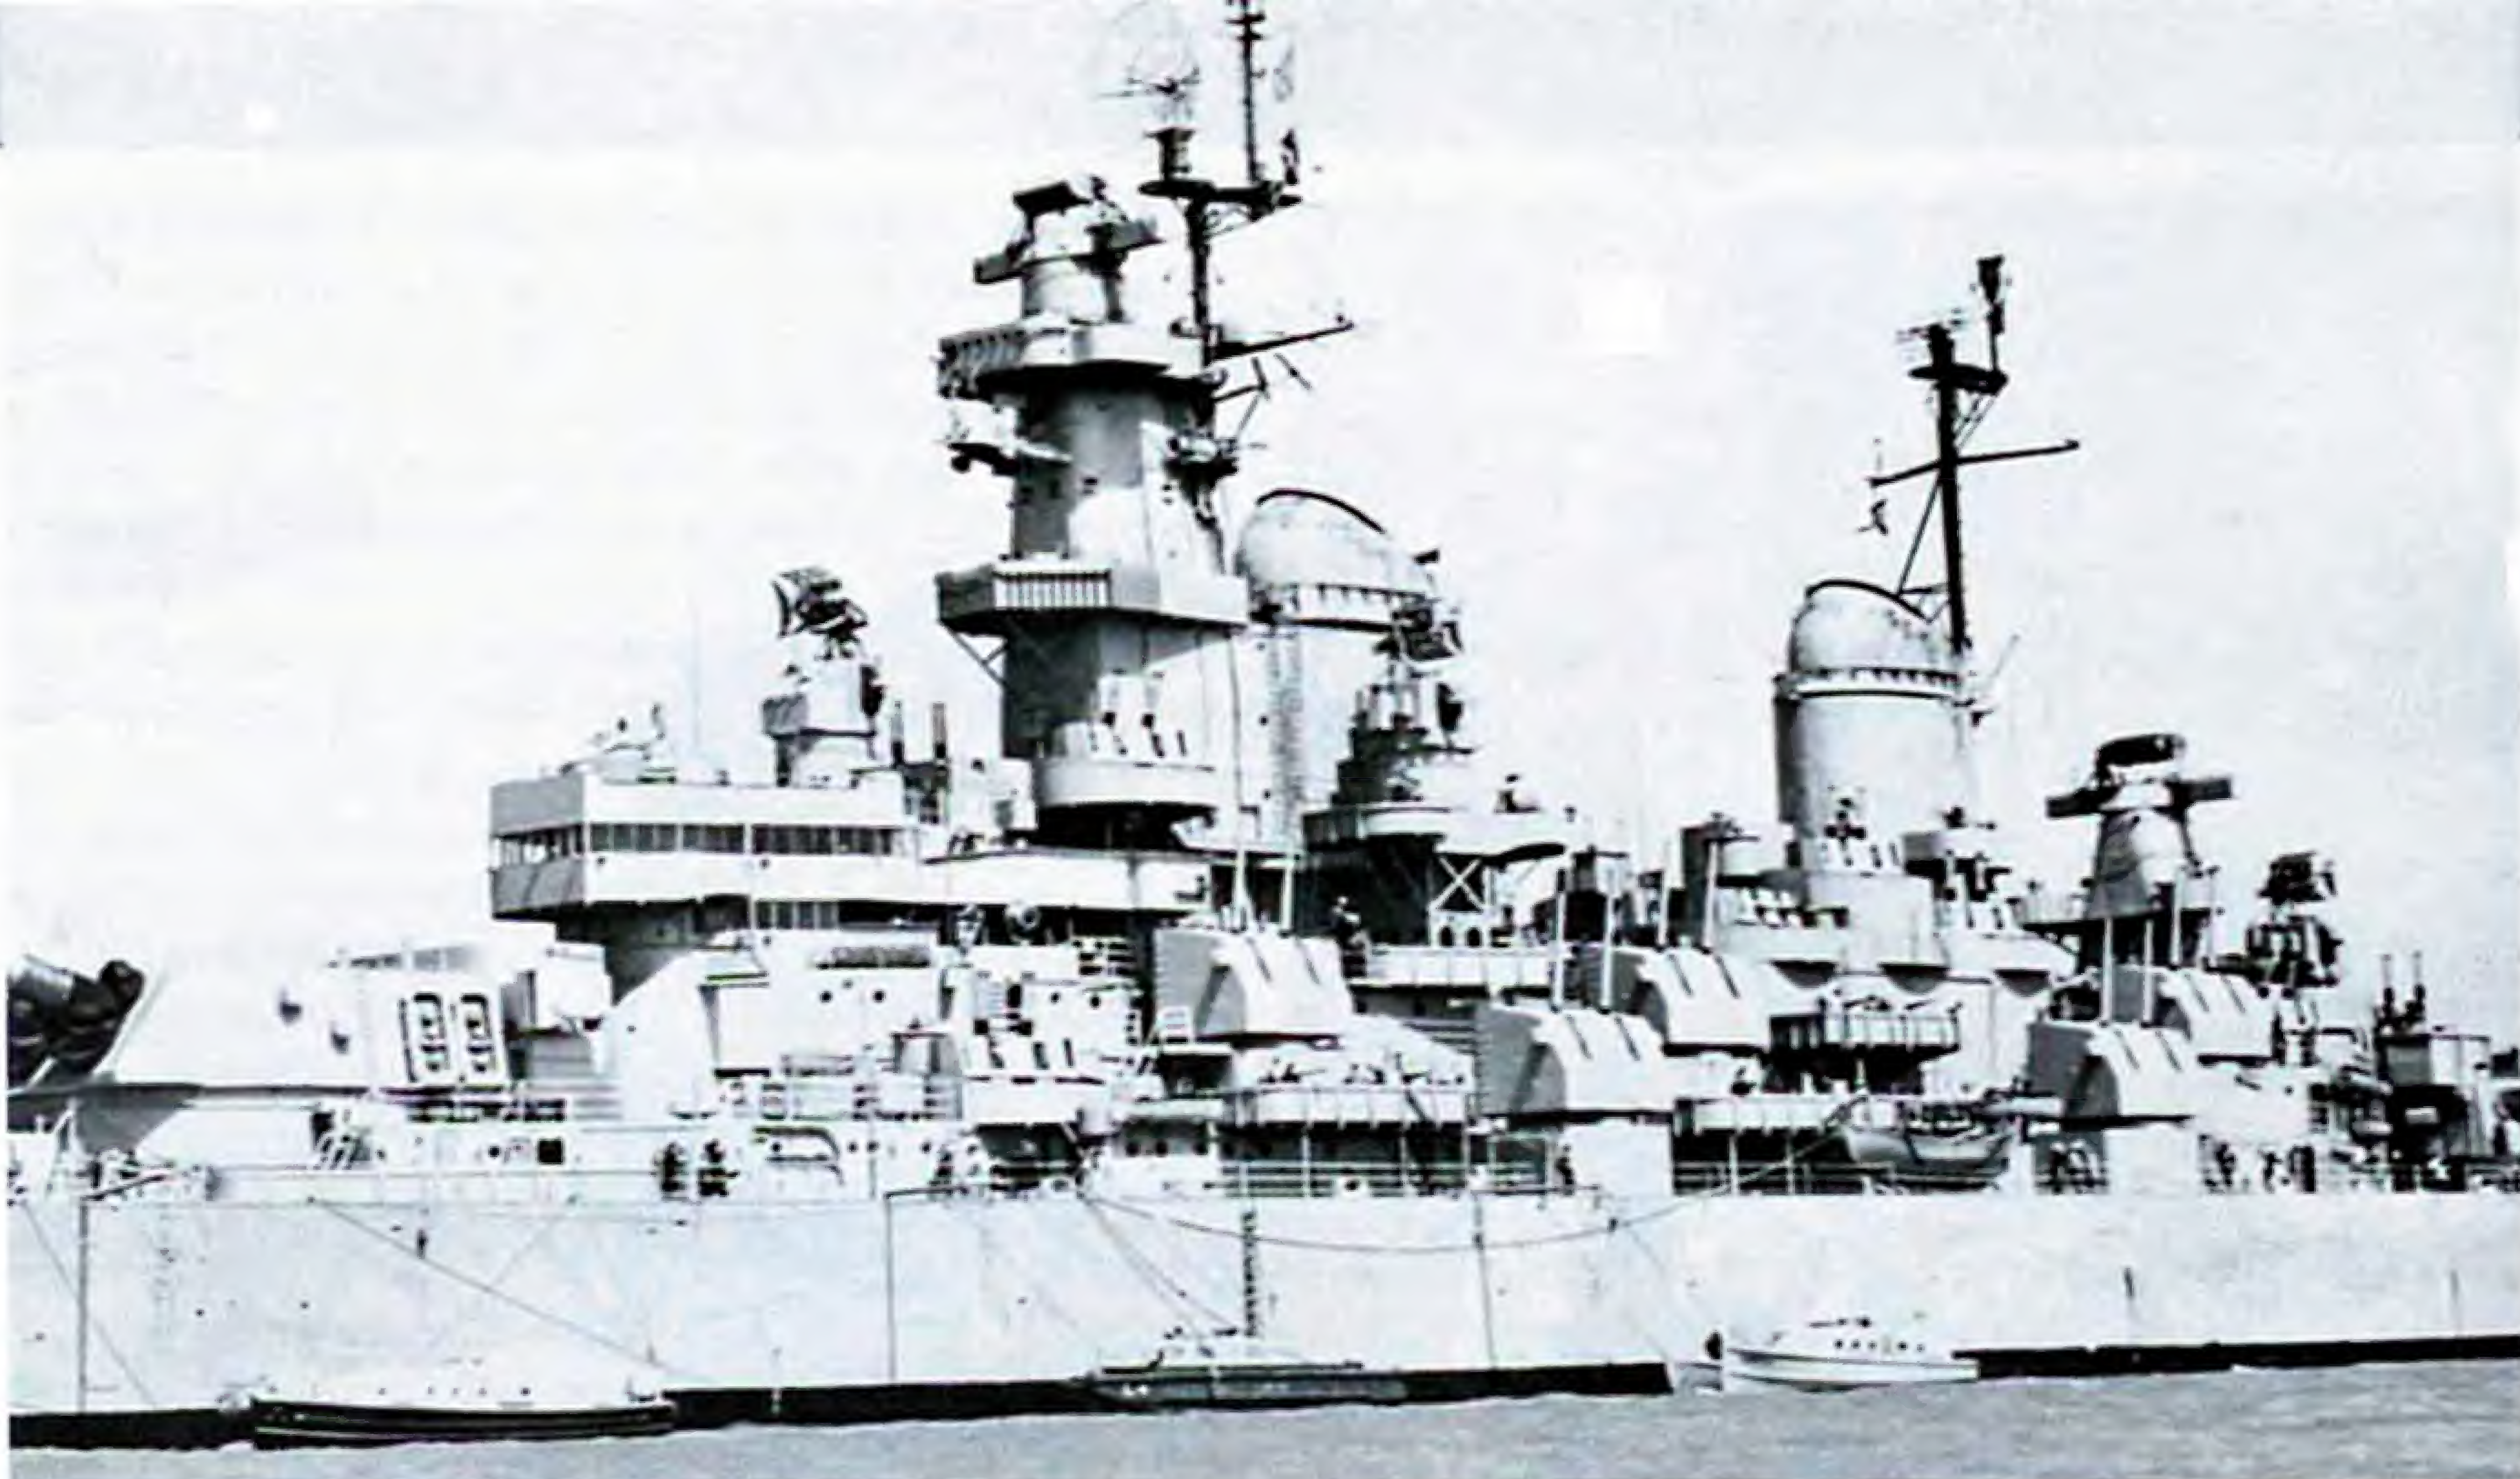
Powojenne zmiany w składzie wyposażenia elektronicznego na *Iowa* są dobrze widoczne na tej fotografii wykonanej w maj 1947 r. w Alameda na Zatoce San Francisco. Na dziobowym maszcie zamontowany jest radar SK-2, a na podeście rufowego SR (na szczycie został SG). Dalocelowniki artylerii głównej mają radary typu Mk 13, zaś artylerii średniej radary typu Mk 12/22.

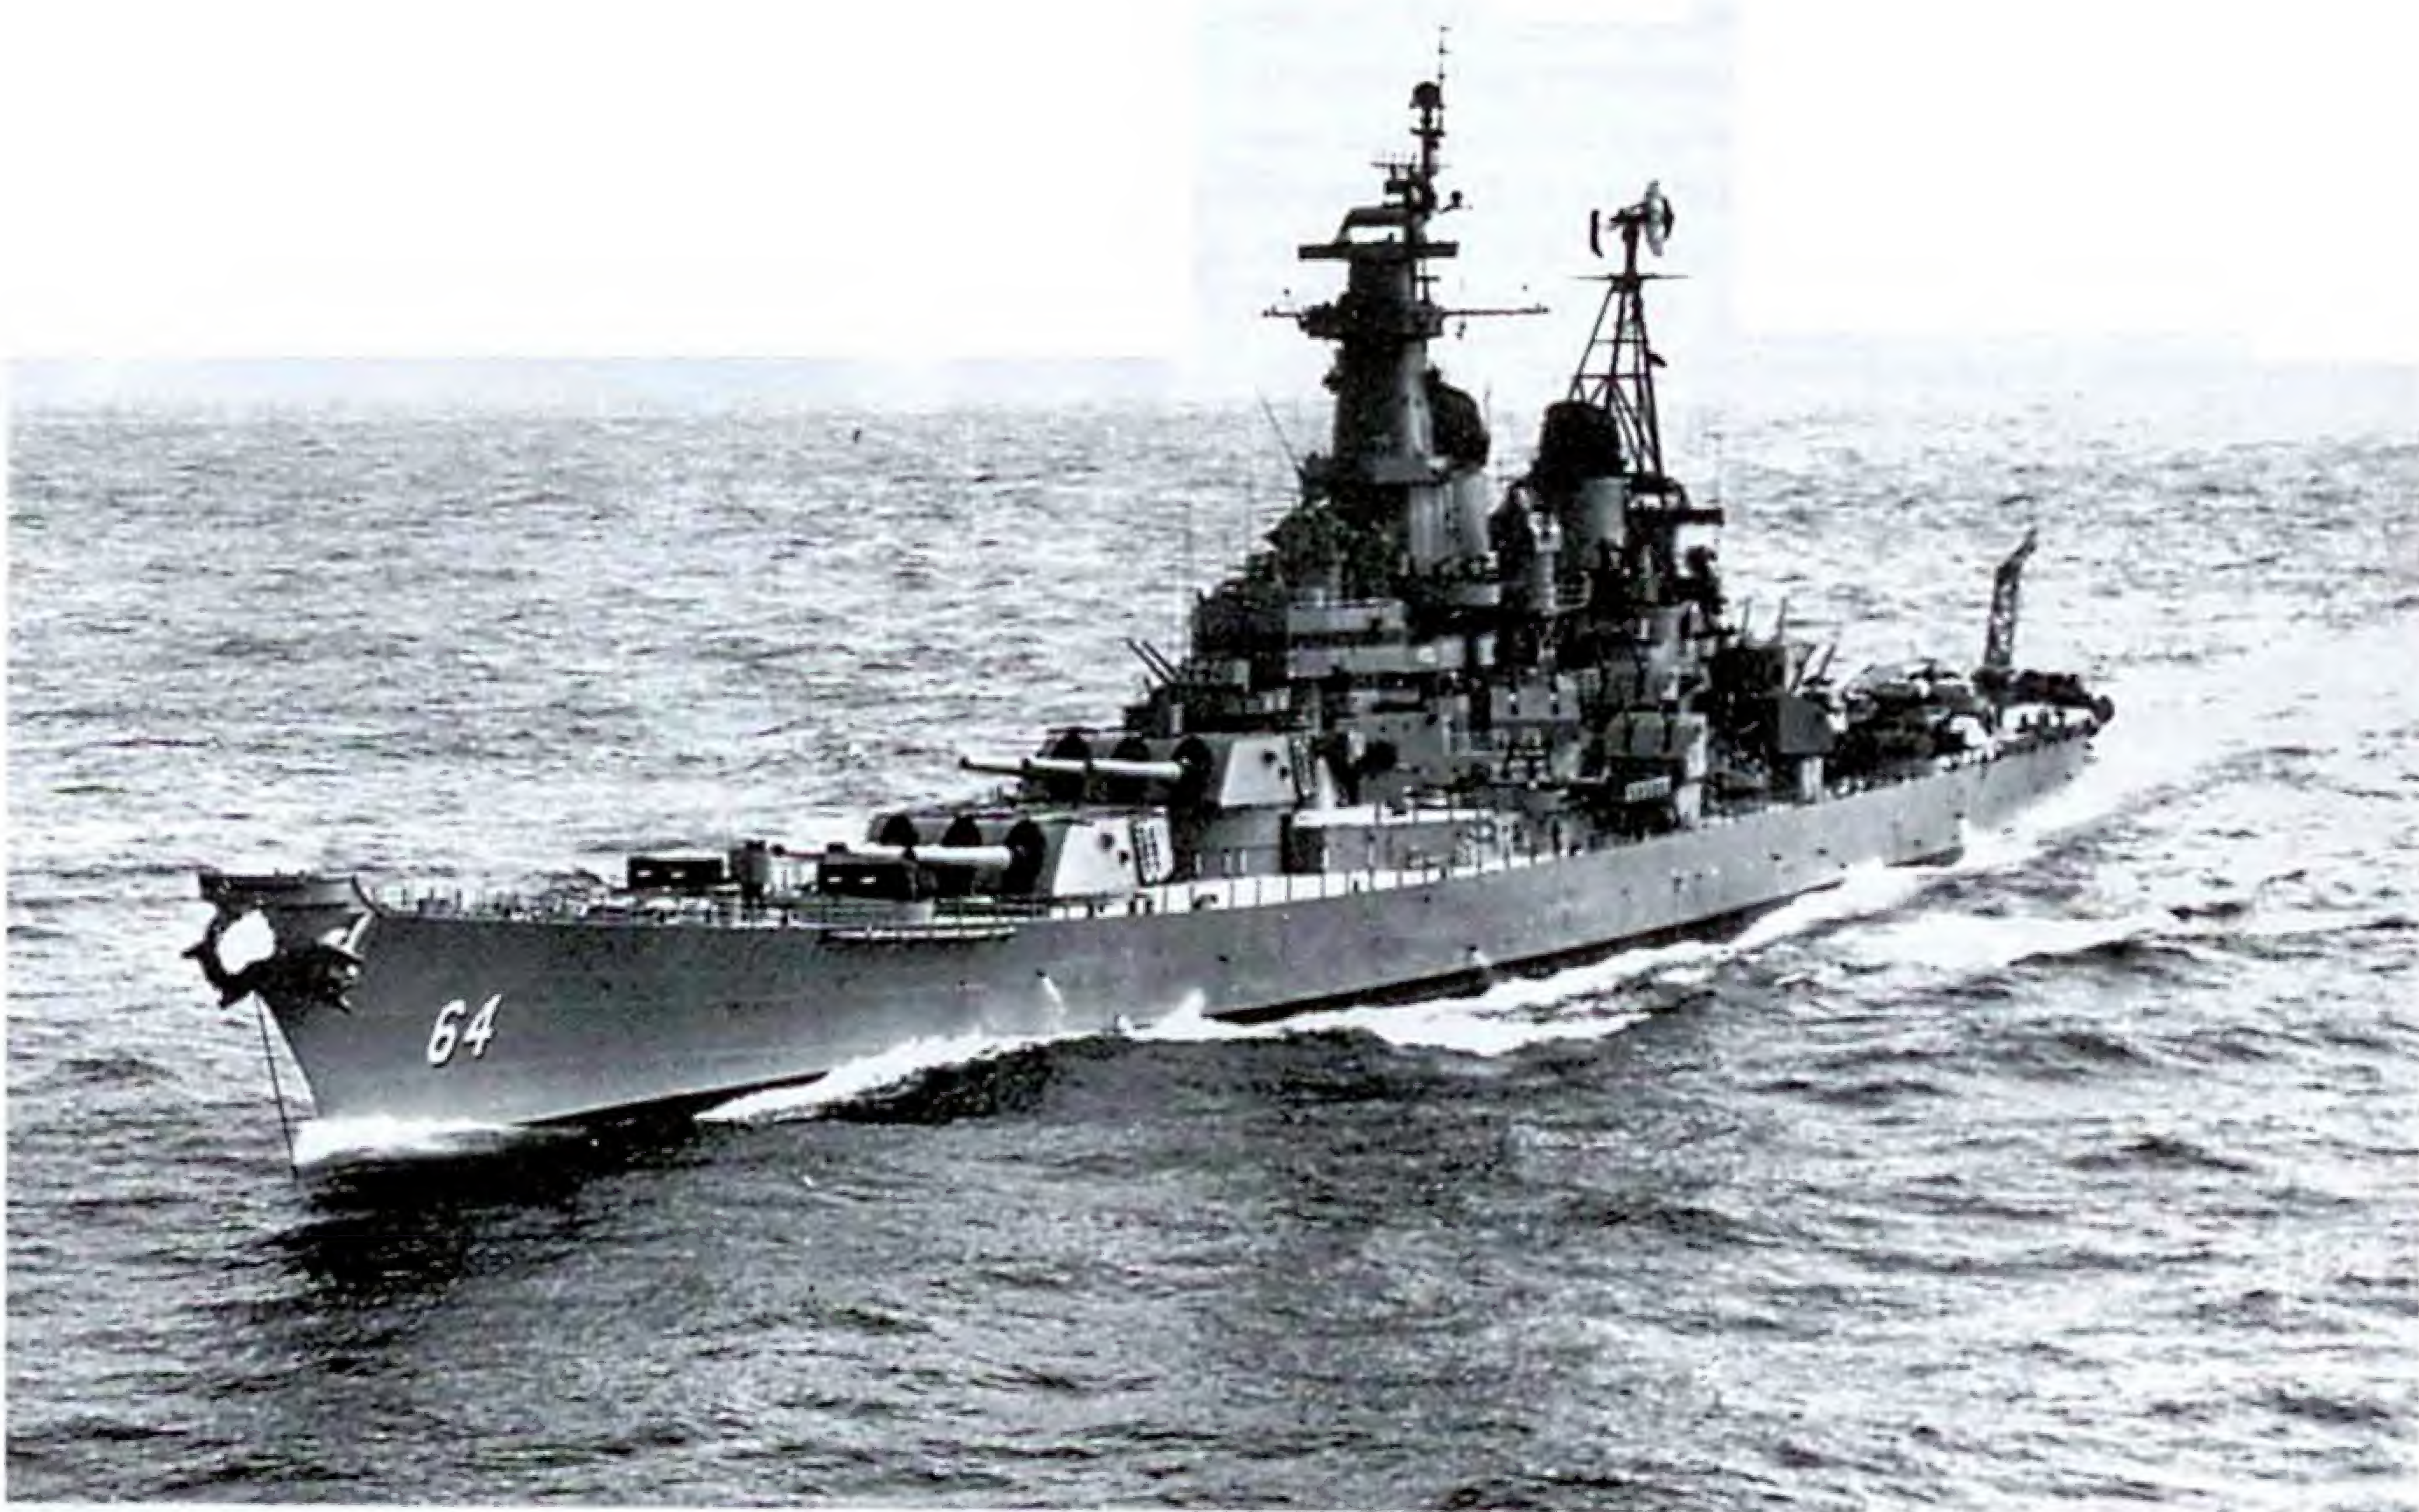
*Wisconsin* podczas manewrów w latach pięćdziesiątych; dobrze widoczny jest radar SPS-8 umieszczony na maszcie rufowym, zaś na maszcie dziobowym widać antenę radaru SPS

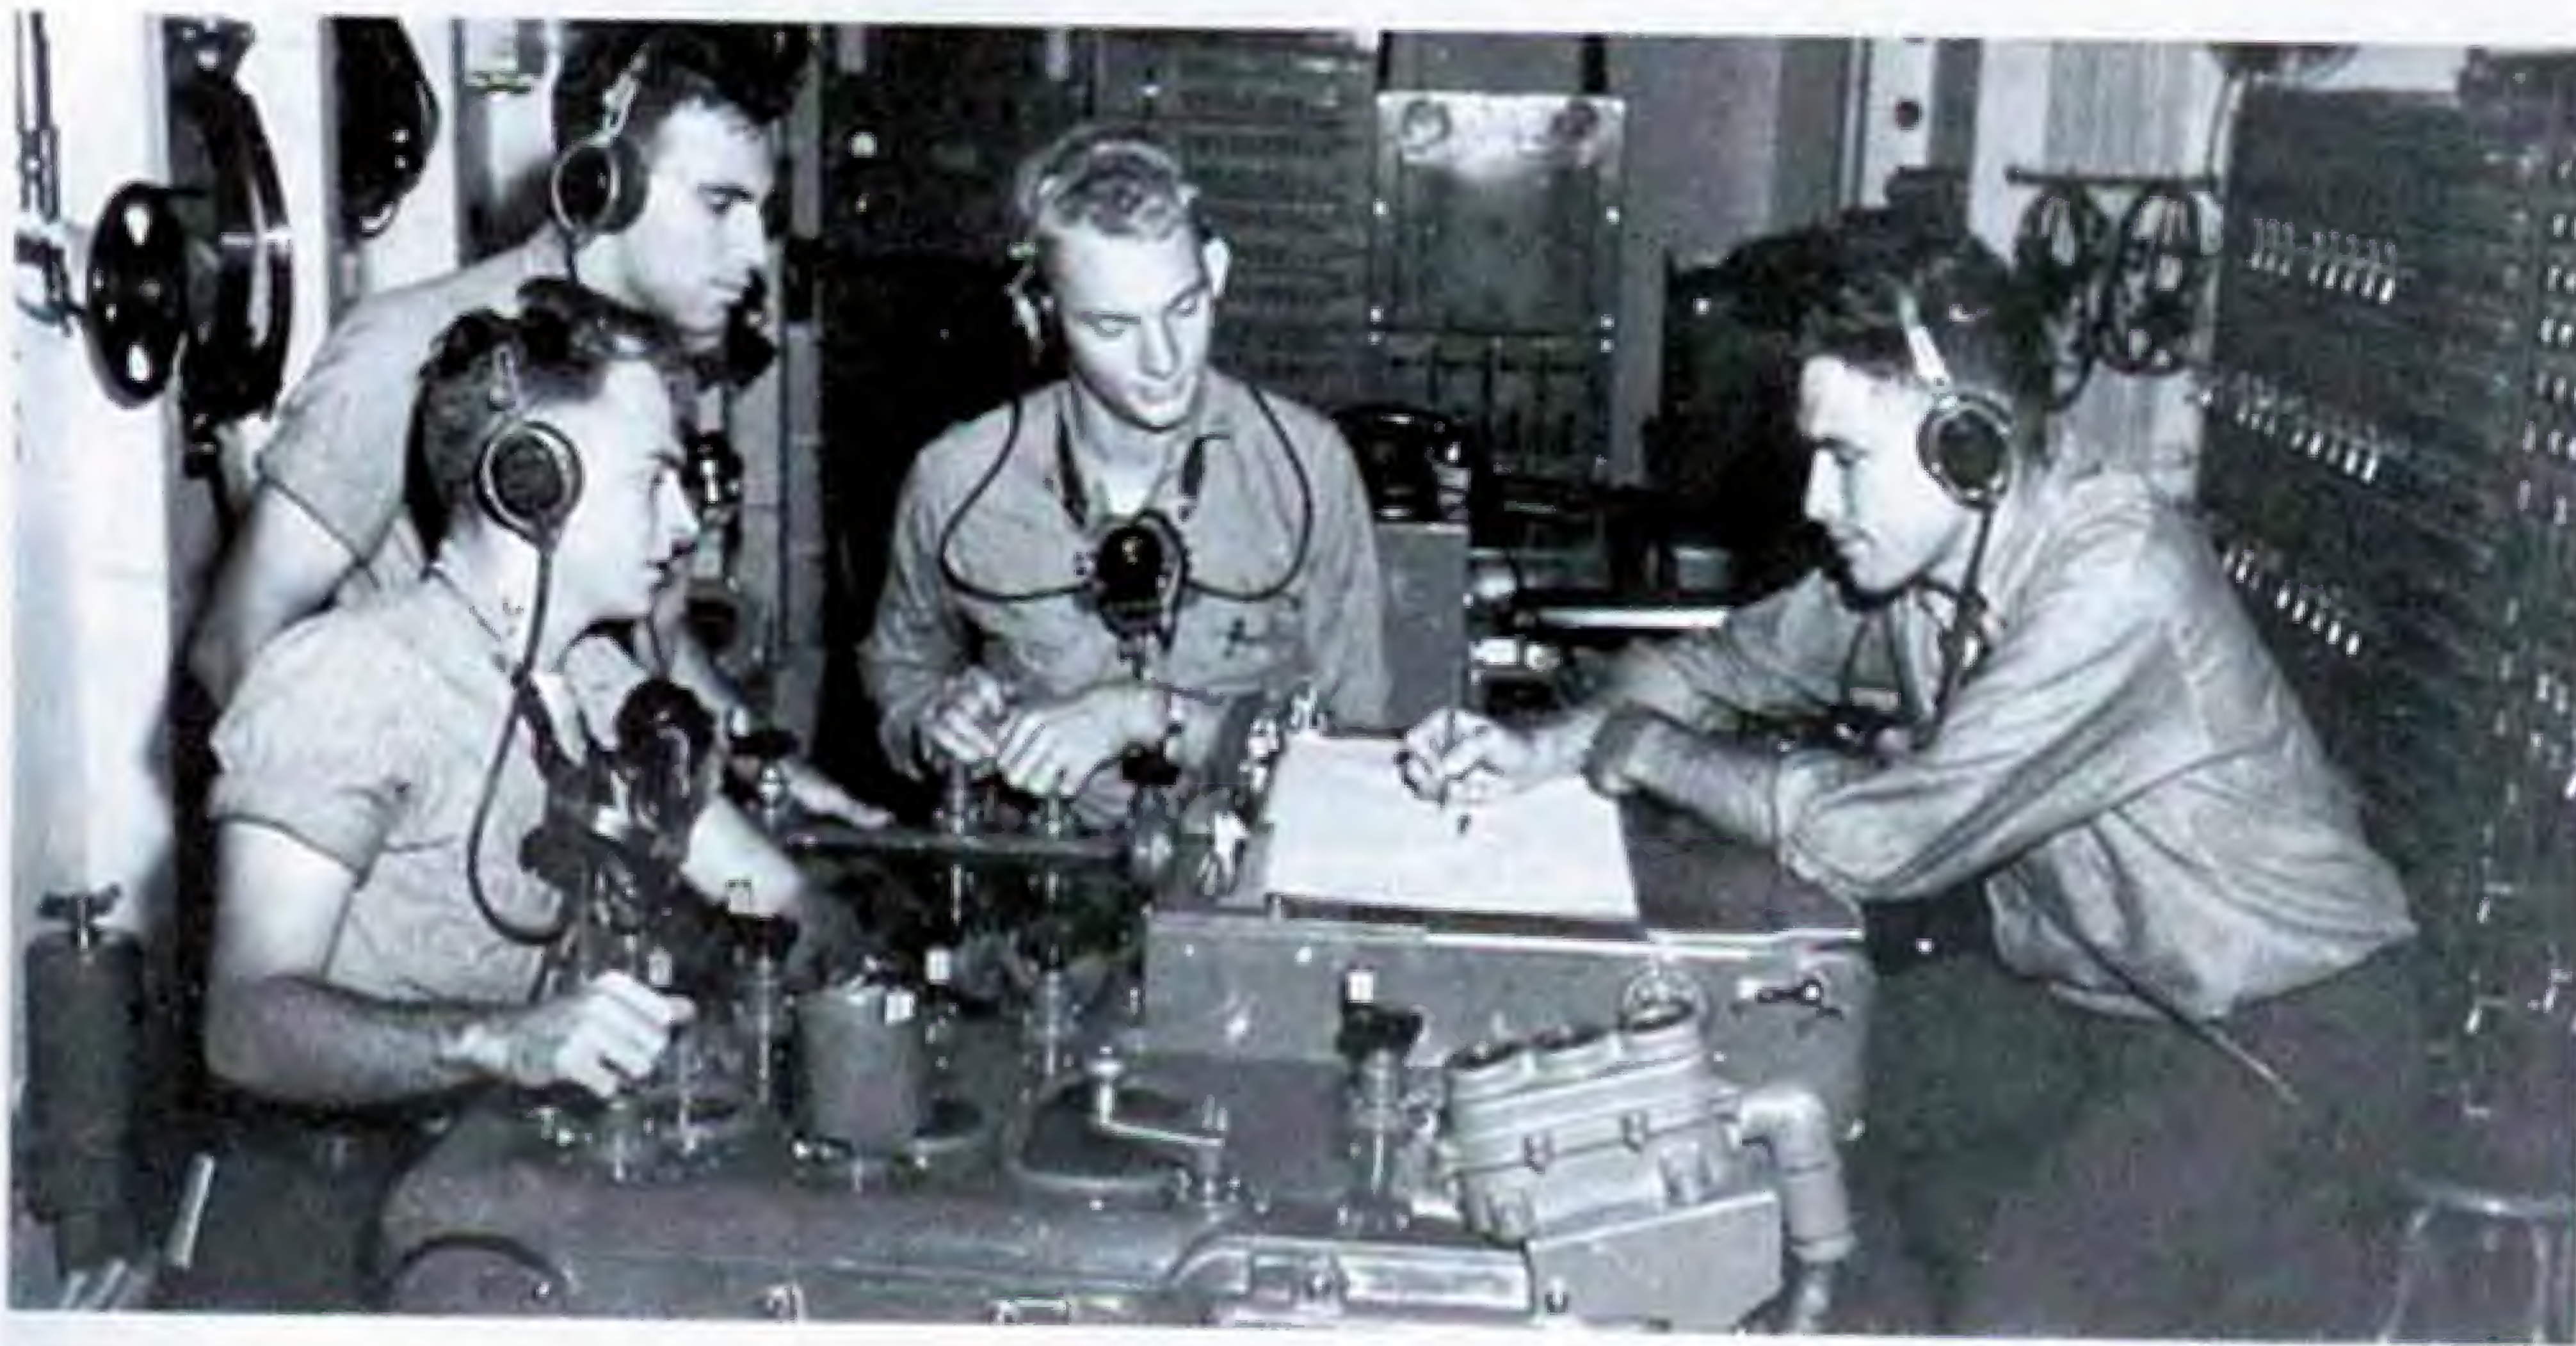
Czterej członkowie obsługi systemu kierowania ogniem w pomieszczeniu namiarowym na czwartym pokładzie wewnątrz cytadeli pancerniej na *New Jersey*

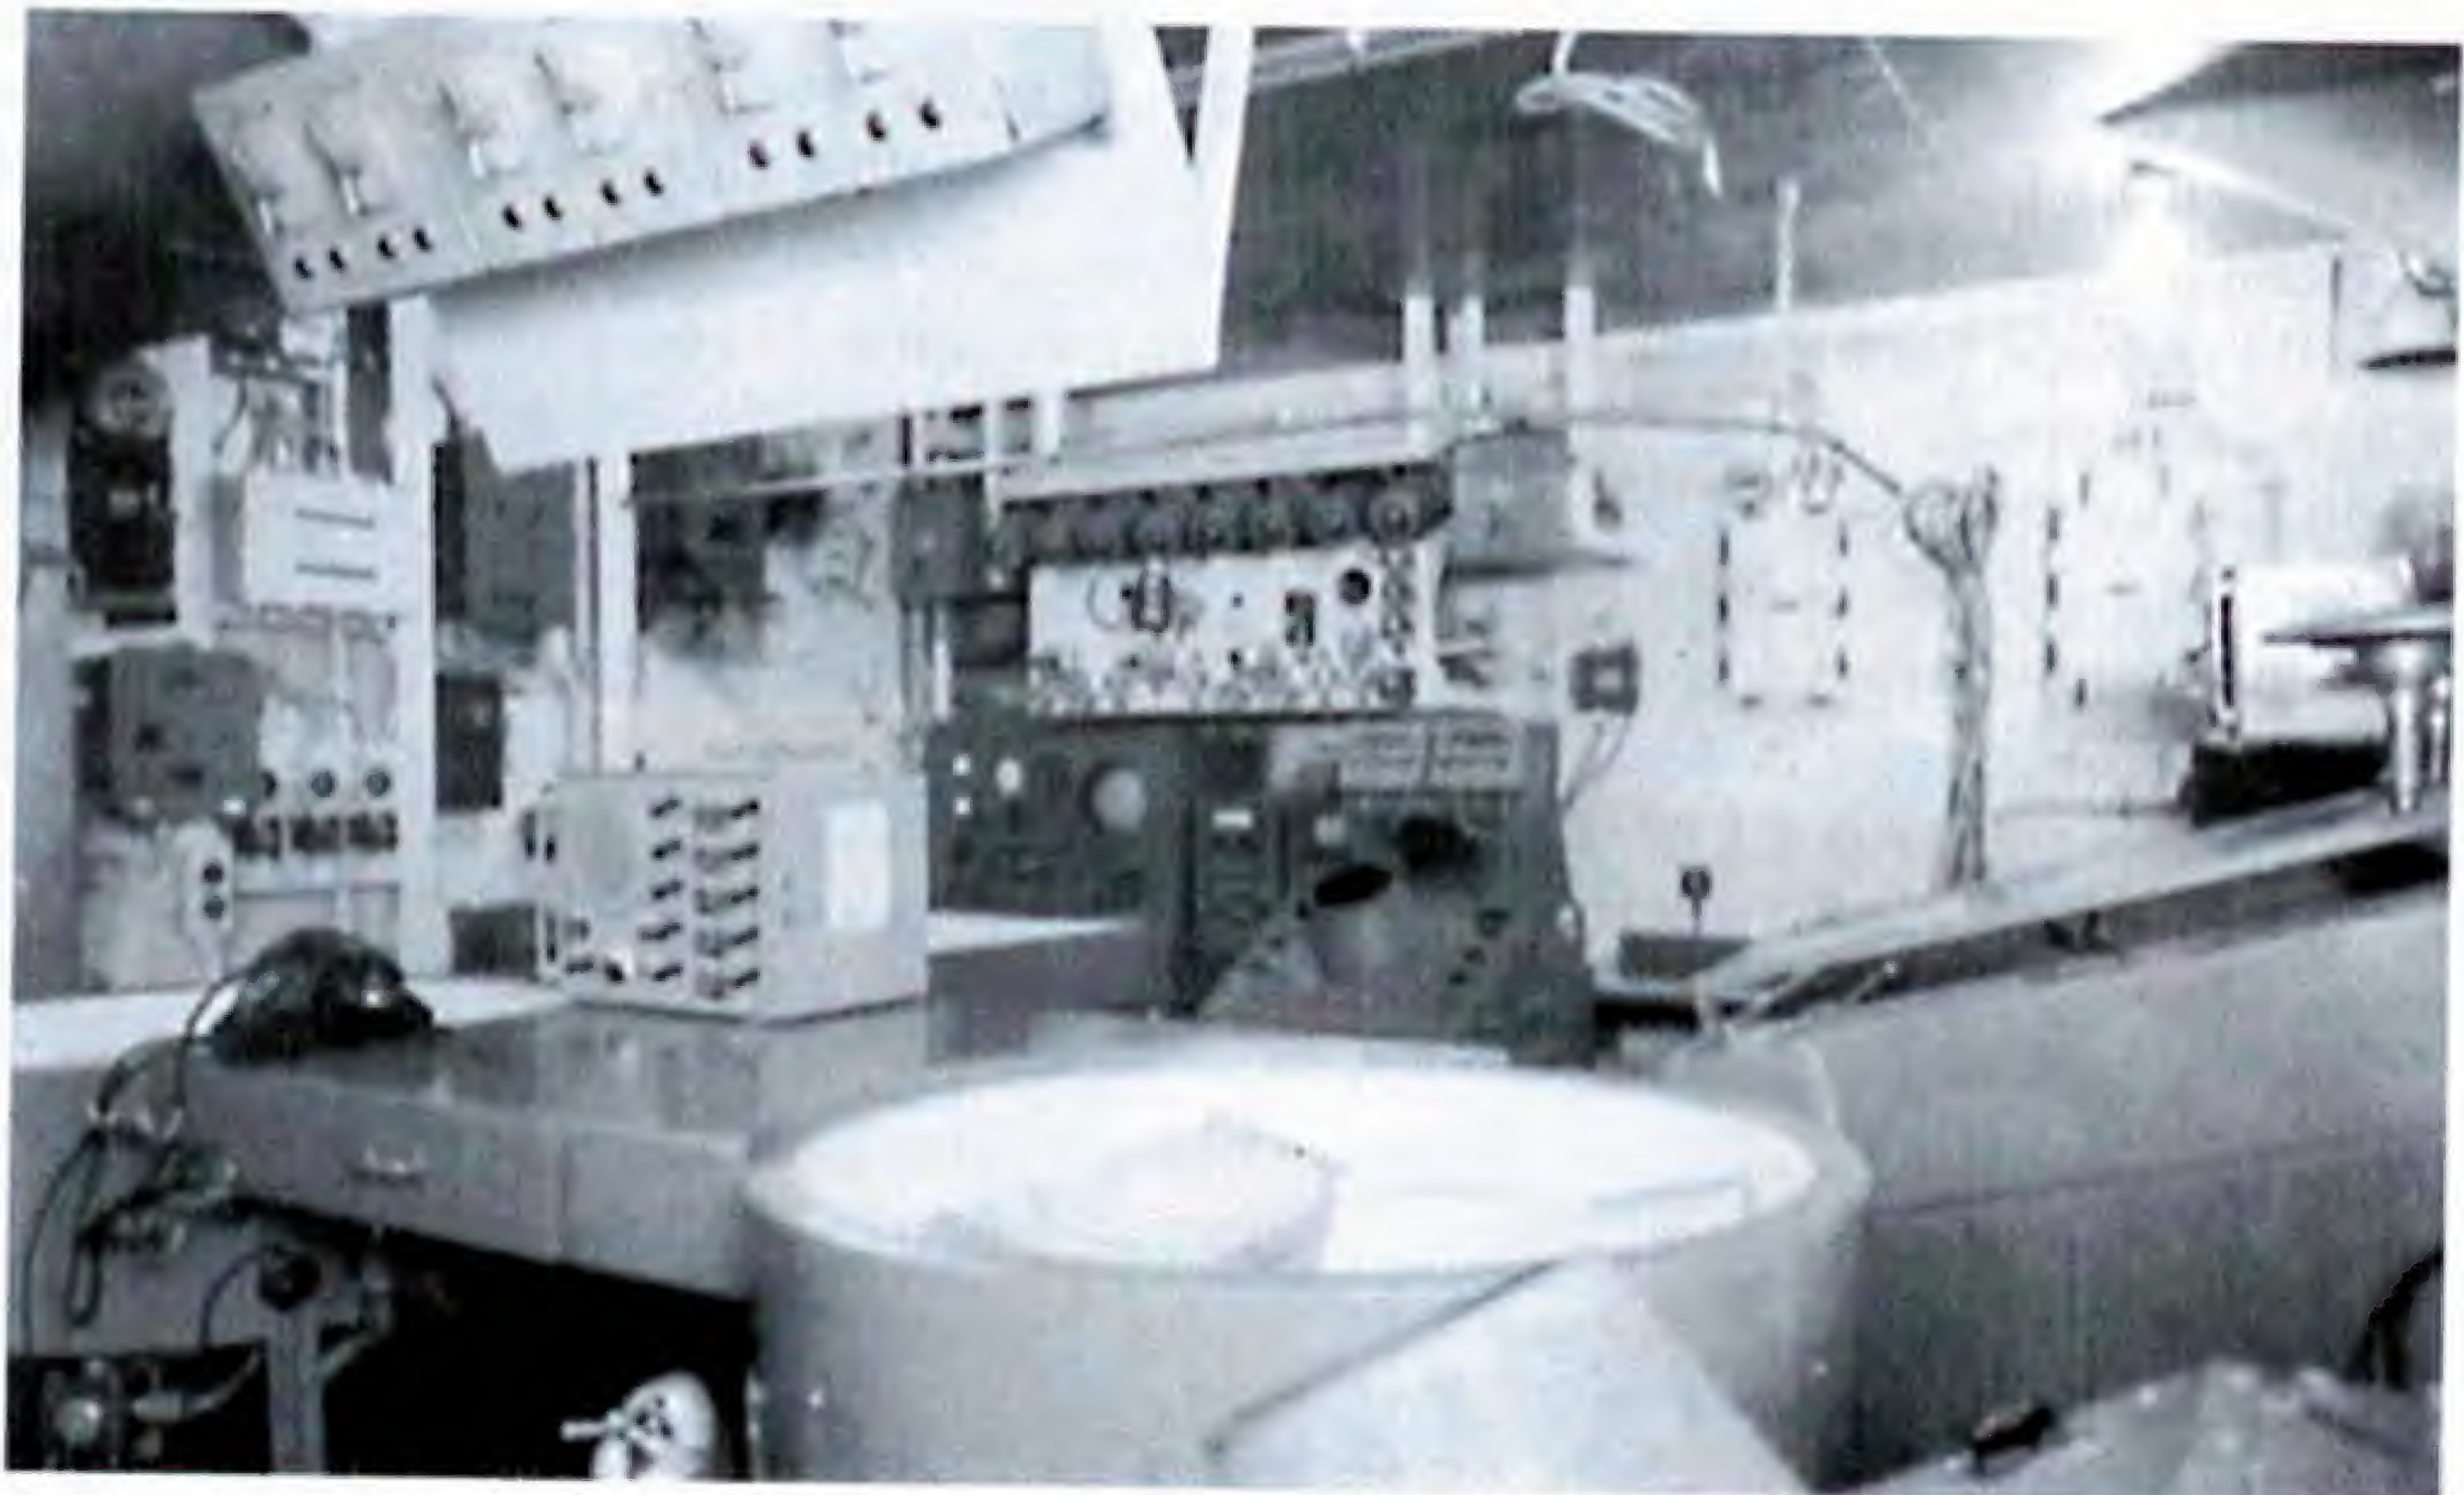
Na sąsiedniej stronie: Śródkręcie *Iowa* na fotografii wykonanej w 1986 r. w Norfolk. Dobrze widoczne są oba dalocełowniki Mk 38 dla artylerii 406 mm zwane Spot 1 i Spot 2 (dziobowy i rufowy). Nad dalocełownikami nadal zainstalowane są anteny radaru artyleryjskiego Mk 13, zaś na rufowym dalocełowniku Mk 37 artylerii kal. 127 mm zwanym Sky No.4 (pozostałe to Sky No.1-3) znajduje się antena radaru typu Mk 25. Na kominie rufowym zwraca uwagę kulista osłona anteny systemu kierowania zdalnie sterowanym lekkim samolotem obserwacyjnym Pioneer.

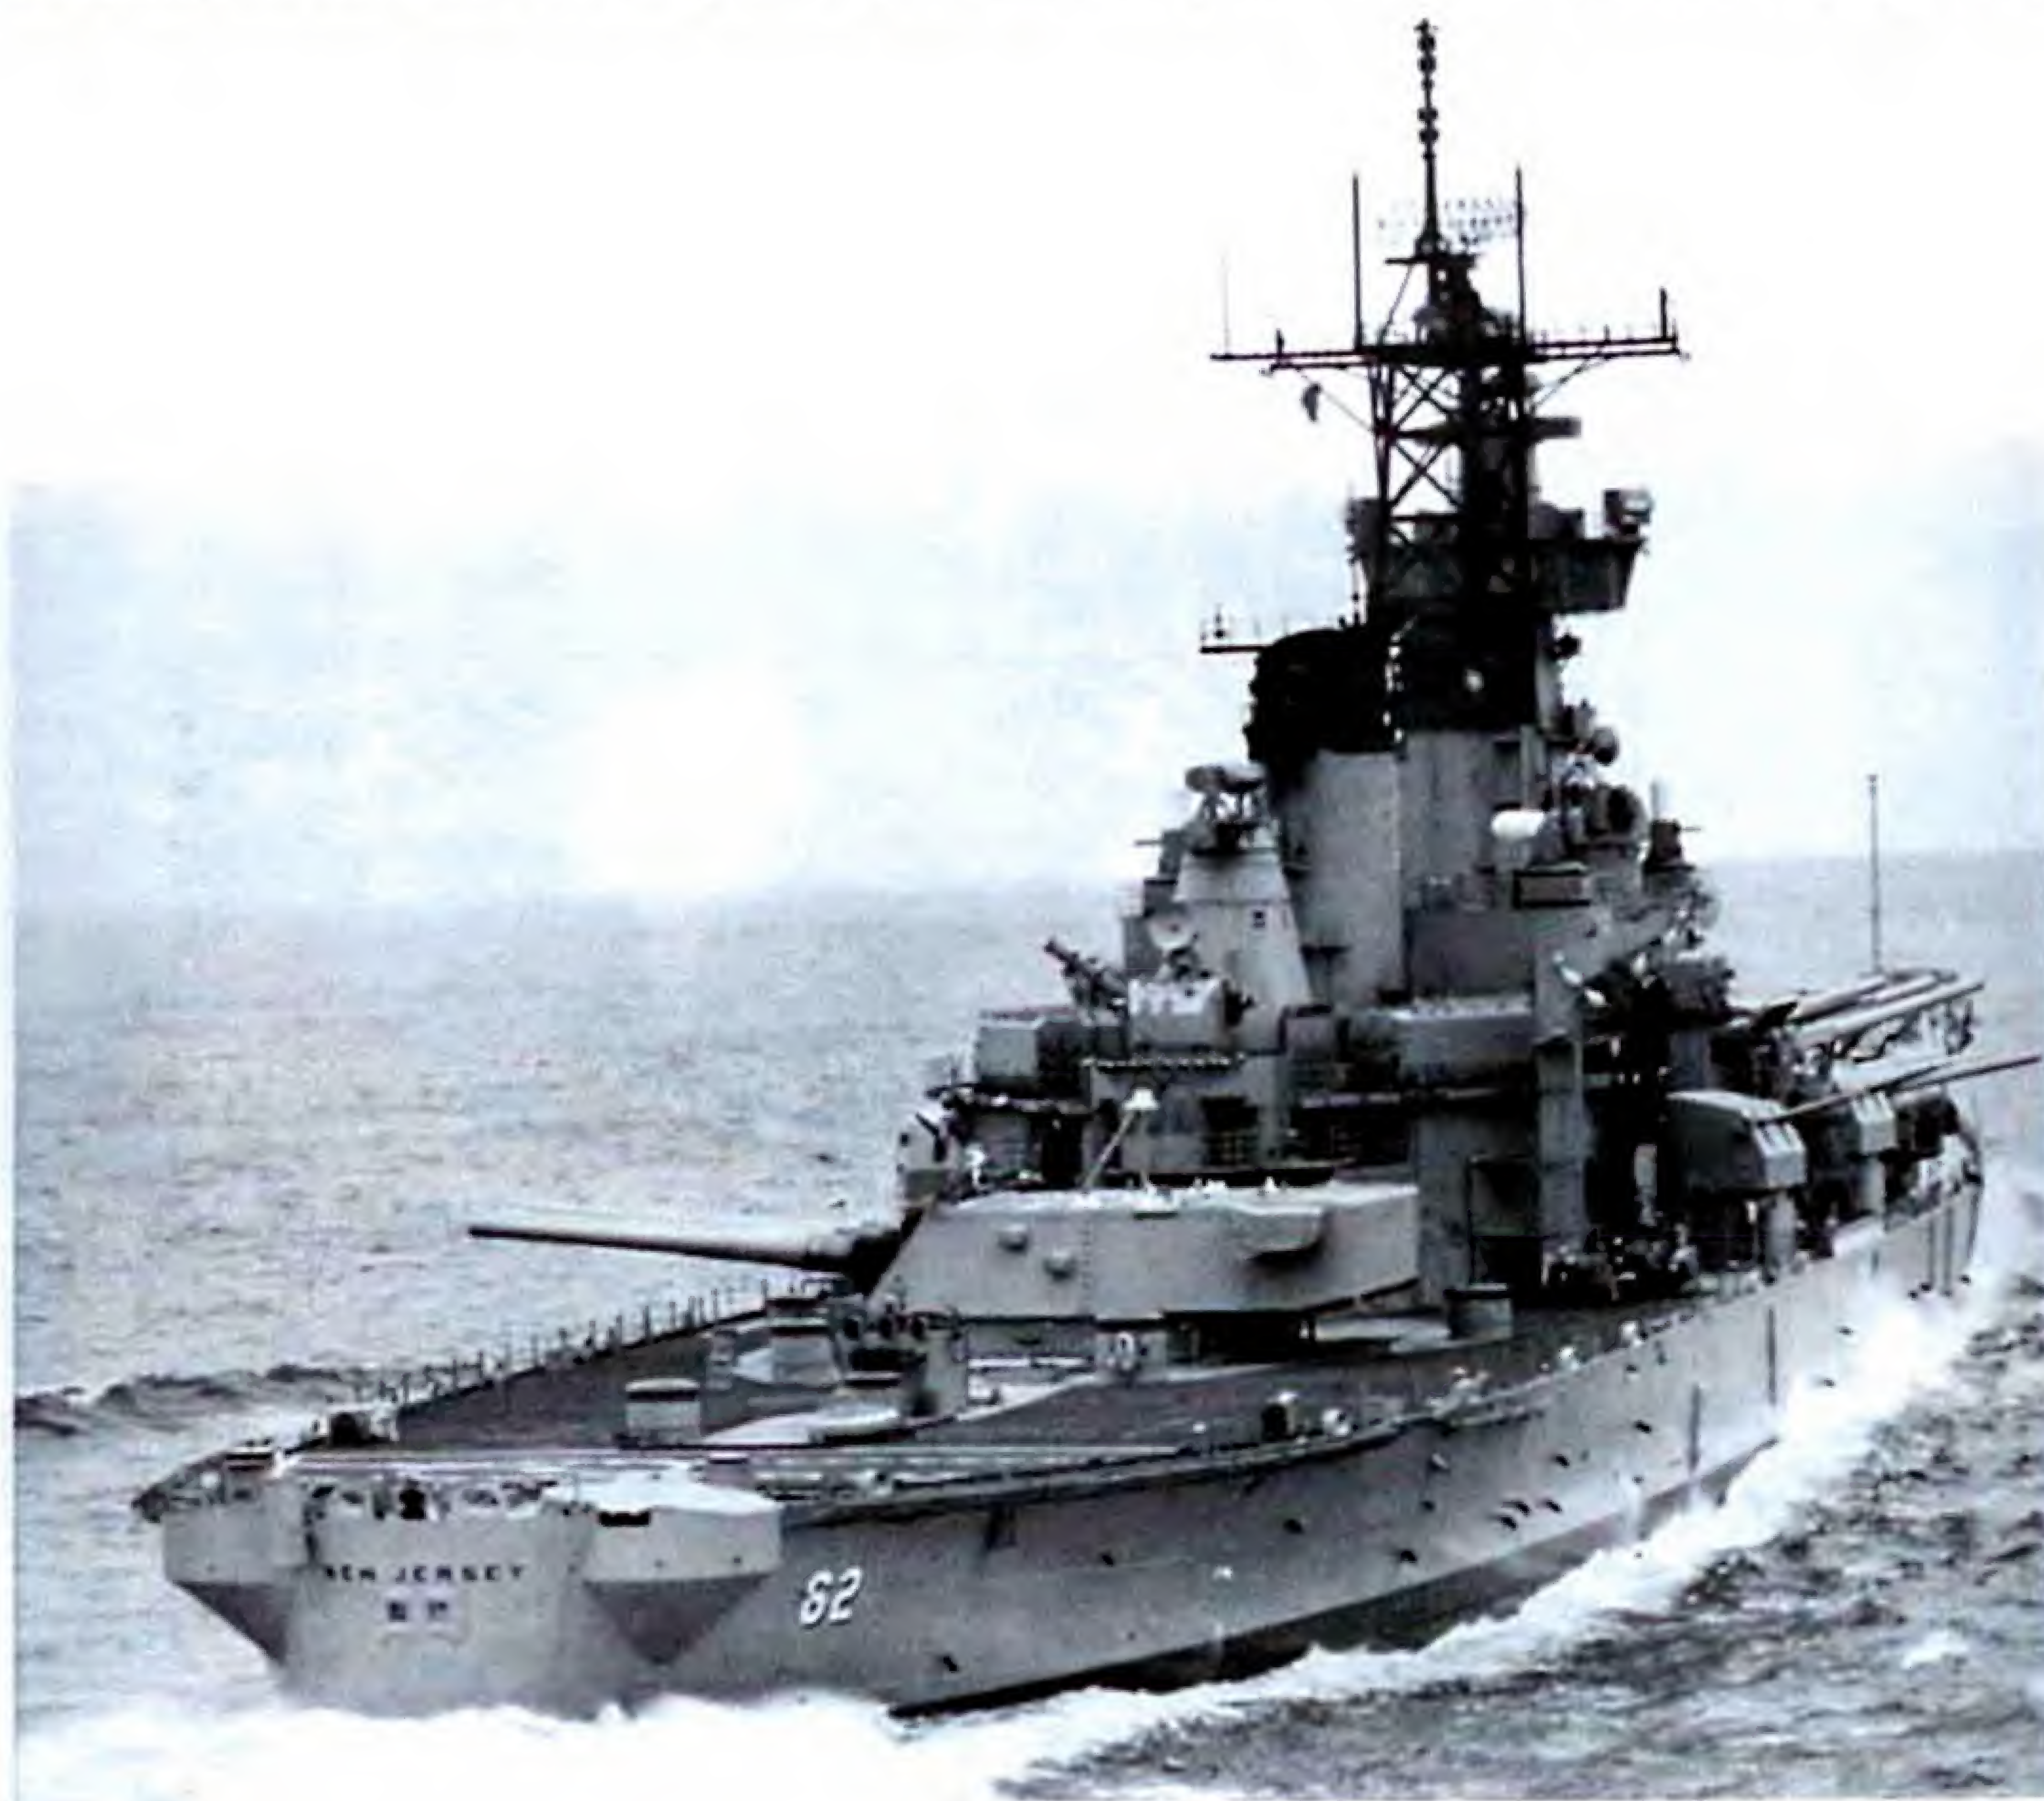
*New Jersey* na poligonie raketowym na Pacyfiku u wybrzeży Kalifornii w 1983 r. Zwróć uwagę na dwa otwory w rufie okrętu przeznaczone do zanurzania do wody elementów systemu celów pozornych SLQ25 Nixie.
